PALAZZO TRIGONA DI CANNICARAO

IL PROGETTO DI RESTAURO

IL PROGETTO DI CONSOLIDAMENTO

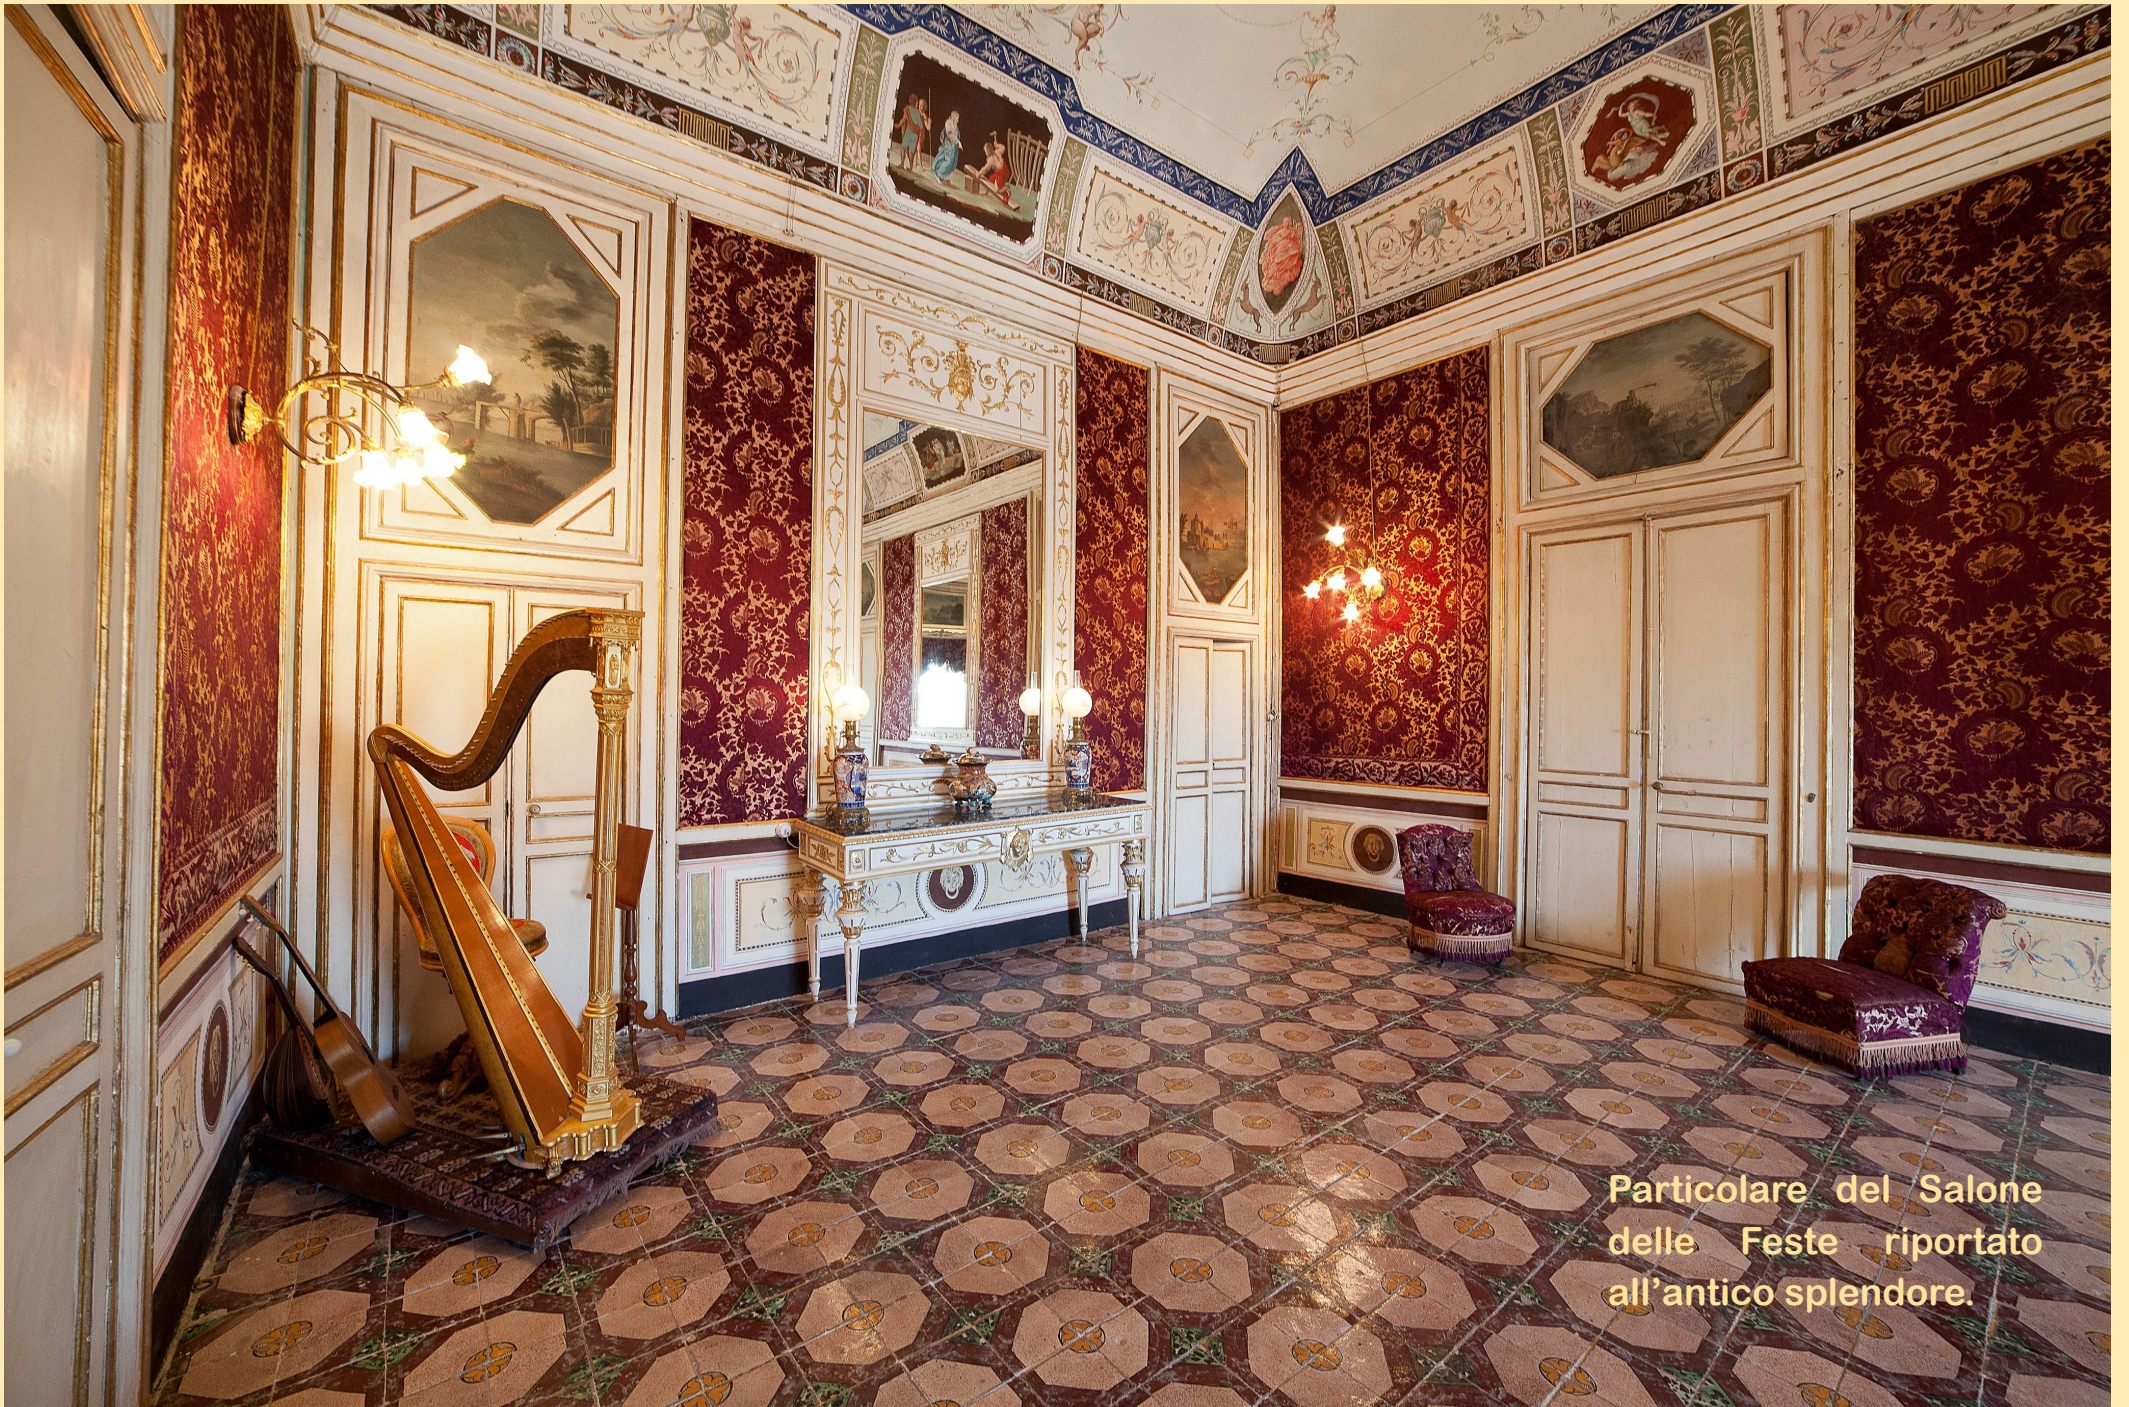
Particolare del Salone delle Feste riportato all'antico splendore.

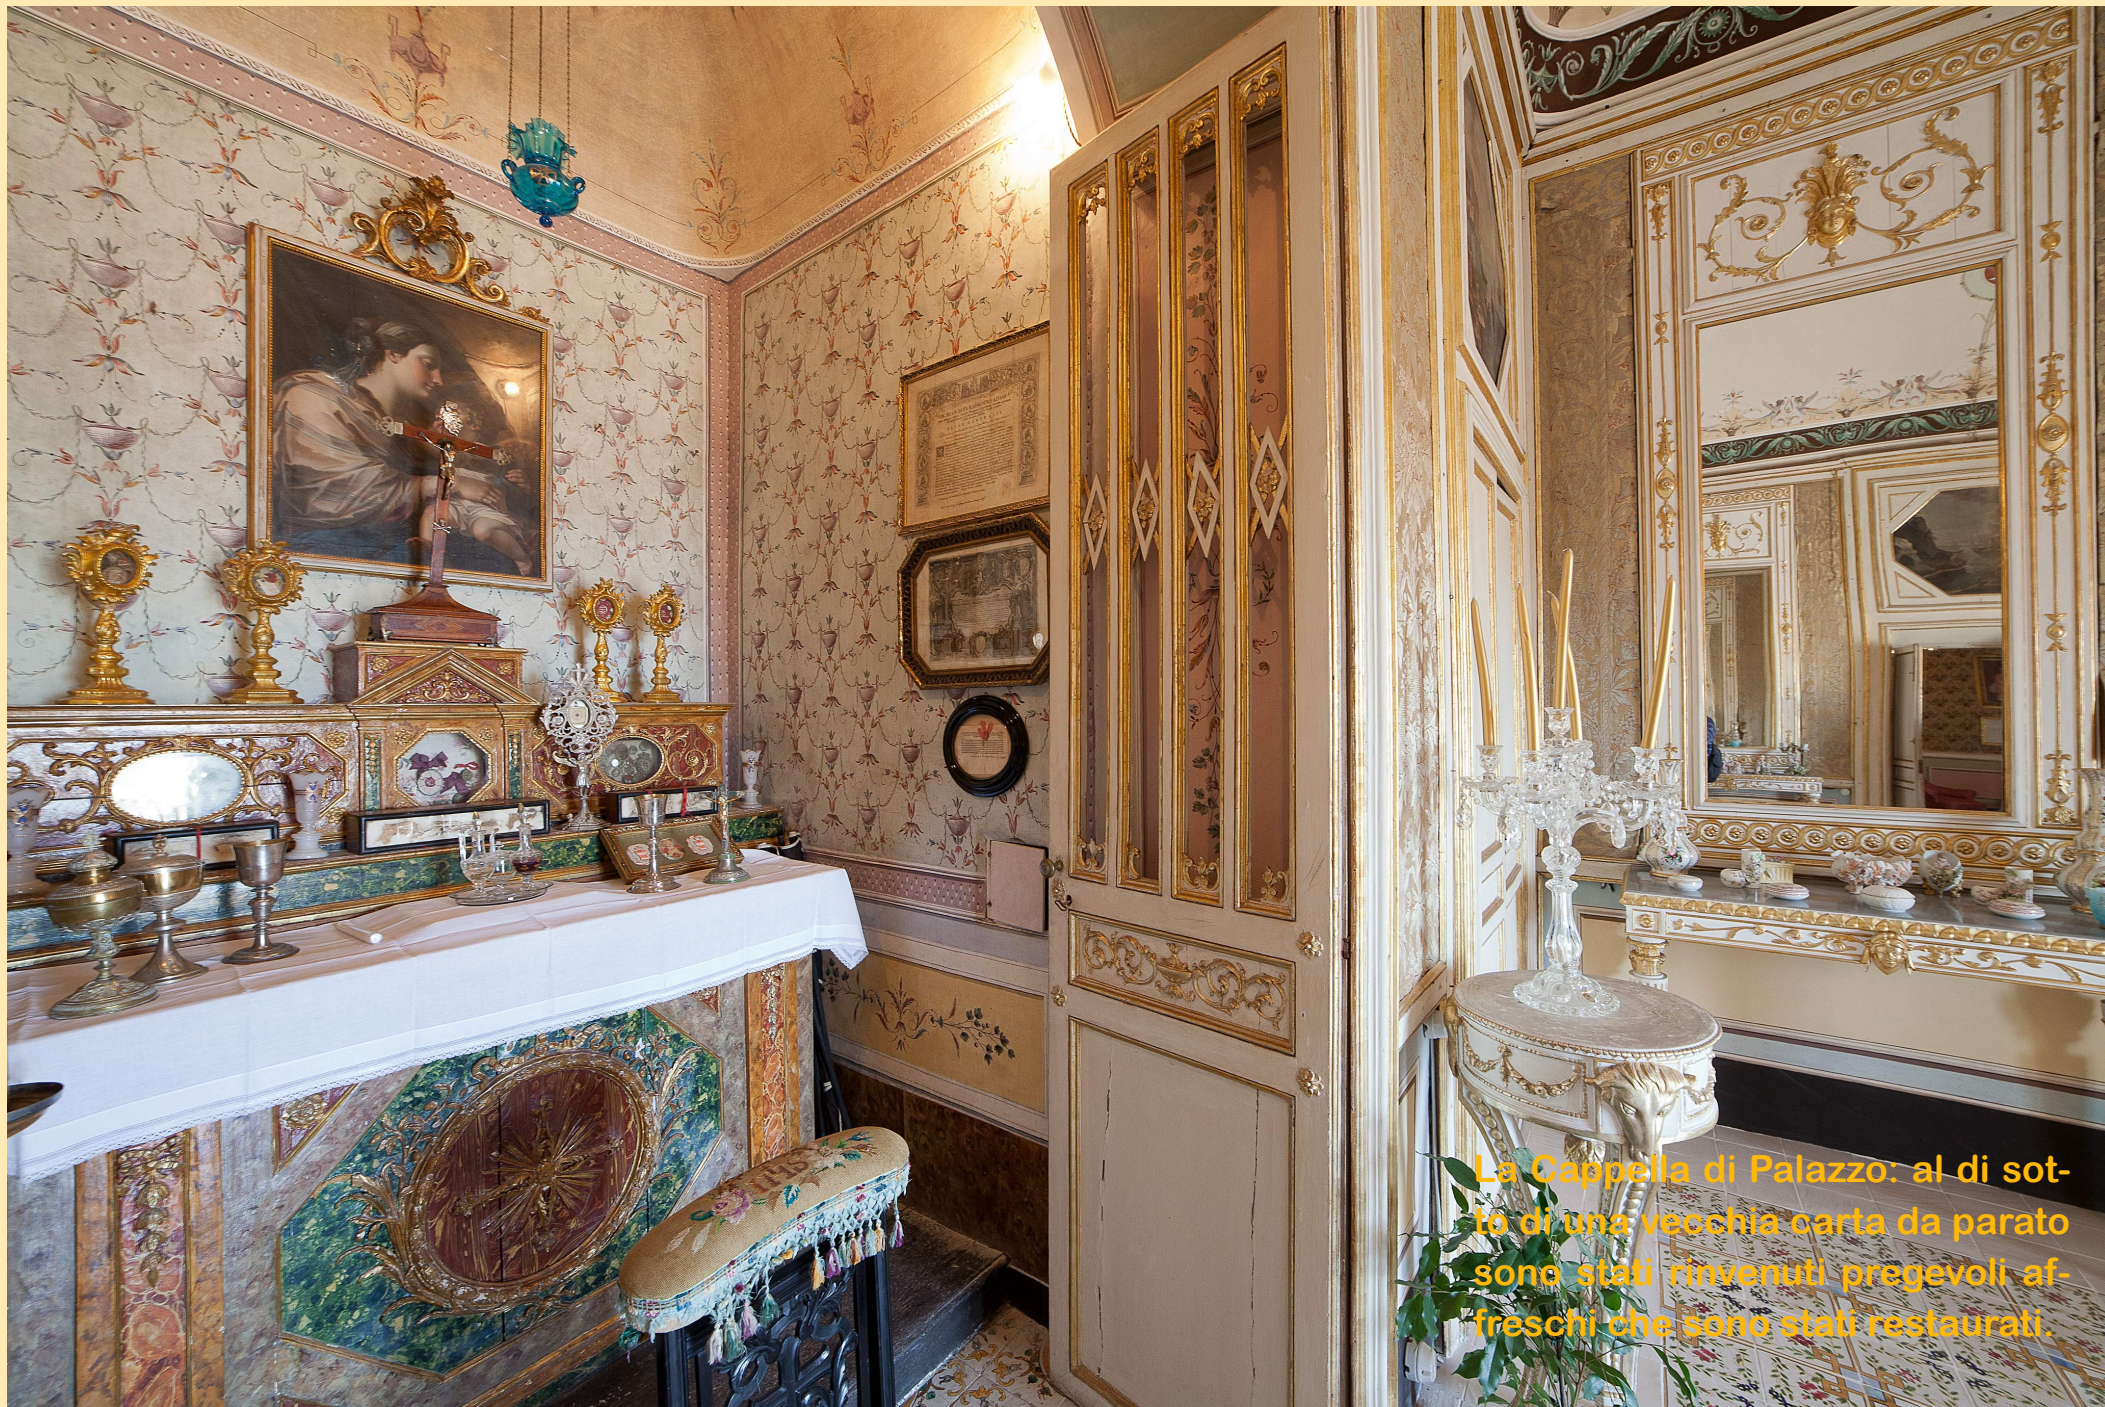
La Cappella di Palazzo: al di sotto di una vecchia carta da parato sono stati rinvenuti pregevoli affreschi che sono stati restaurati.

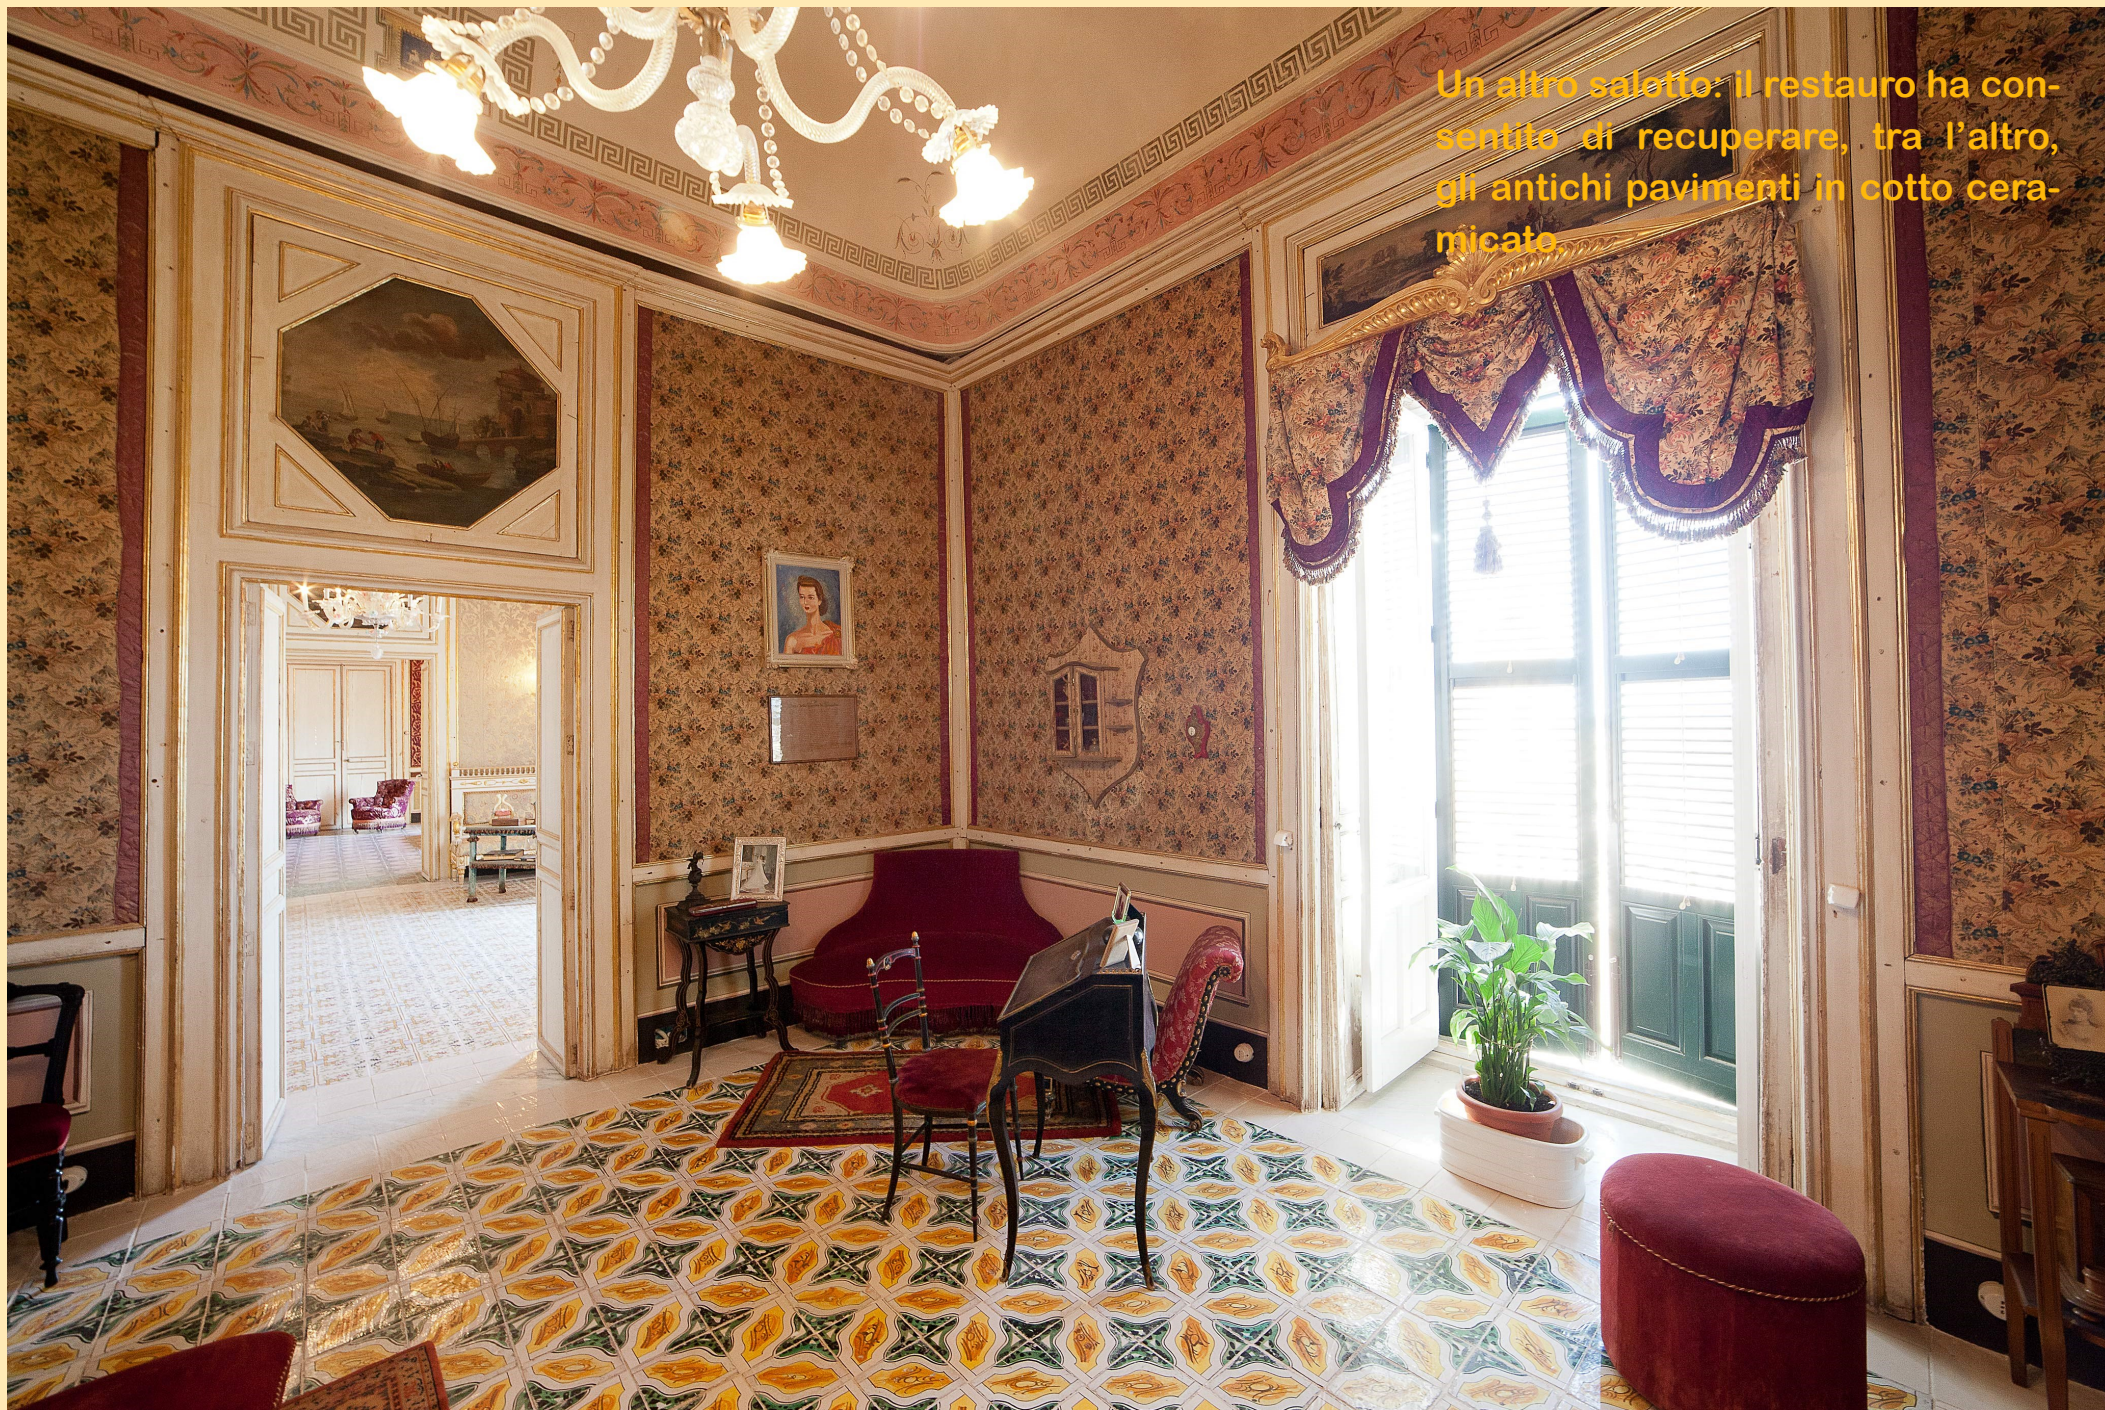
Un altro salotto: il restauro ha consentito di recuperare, tra l'altro, gli antichi pavimenti in cotto ceramiciato
