Nella campagna modicana, ai margini dell'agglomerato di Frigintini si staglia maestosa la "Torre" che ha dato il nome a questa porzione del territorio della Contea di Modica, per secoli, inserita nel sistema di avvistamento, baluardo per la difesa della zona dalle incursioni barbaresche.

Pagine tecniche: ecco cosa abbiamo fatto

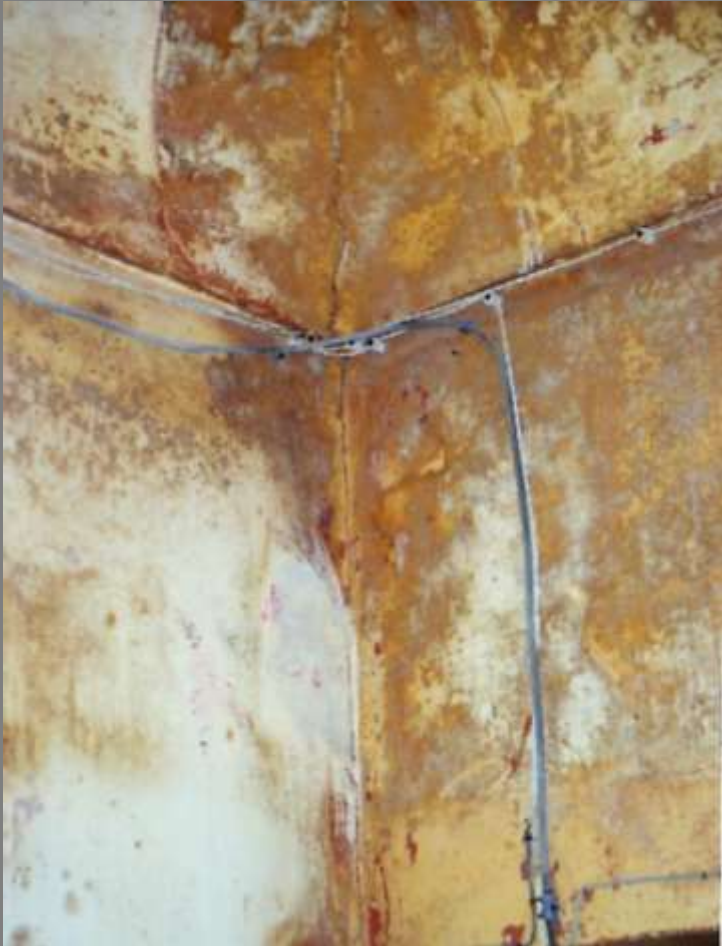
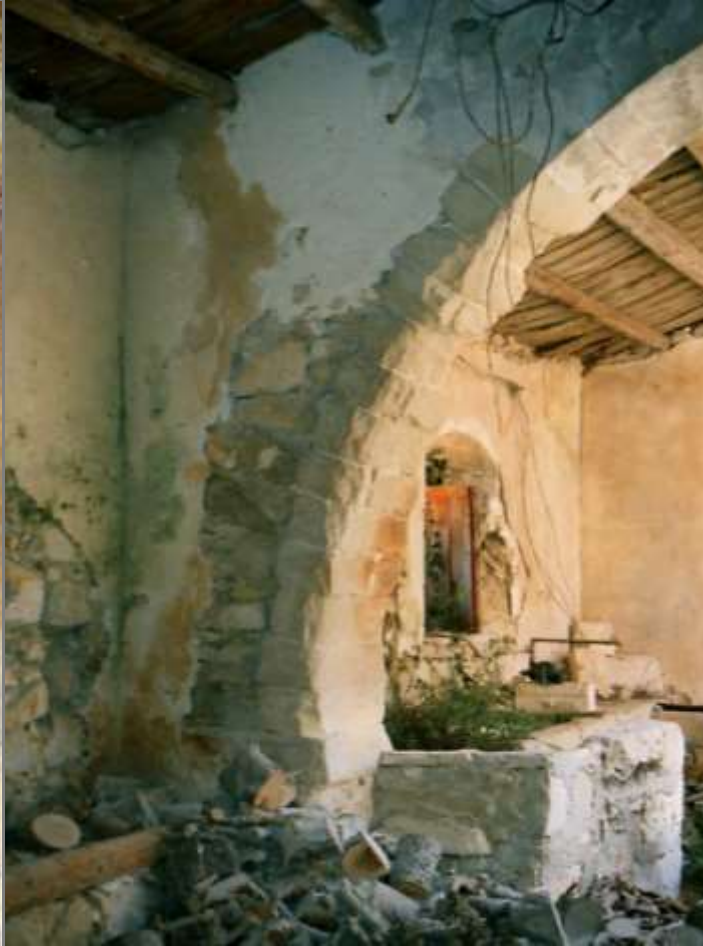
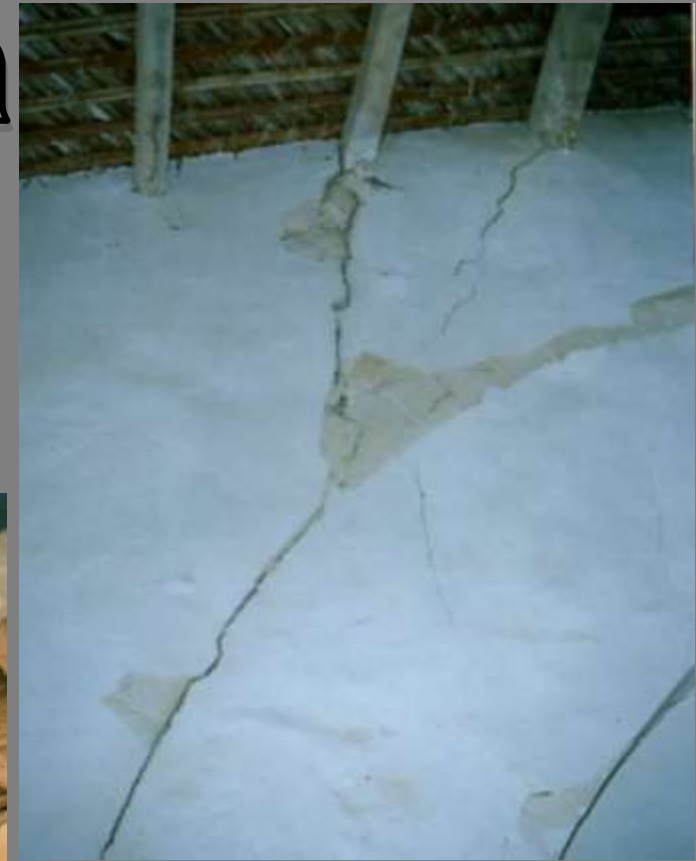
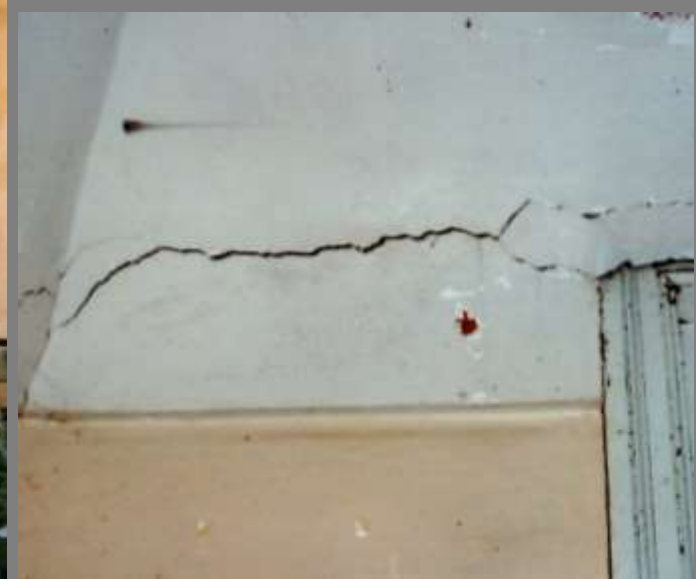
Ecco com'era

L'edificio presentava i segni del tempo e, soprattutto, i segni lasciati dagli eventi sismici che il 13 ed il 16 dicembre 1990 hanno interessato tutto il sud-est dell'isola. E' evidente che un sisma, anche non fortissimo, in un edificio di oltre sette secoli produce danni notevoli e così è stato! I danni inoltre sono stati acuiti da alcune situazioni contingenti quali il cattivo stato delle coperture che ha favorito l'inesorabile degrado delle malte di allettamento, a sua volta provocando la perdita di capacità resistente delle murature.
