PALAZZO TRIGONA DI CANNICARAO

IL PROGETTO DI RESTAURO

IL PROGETTO DI CONSOLIDAMENTO

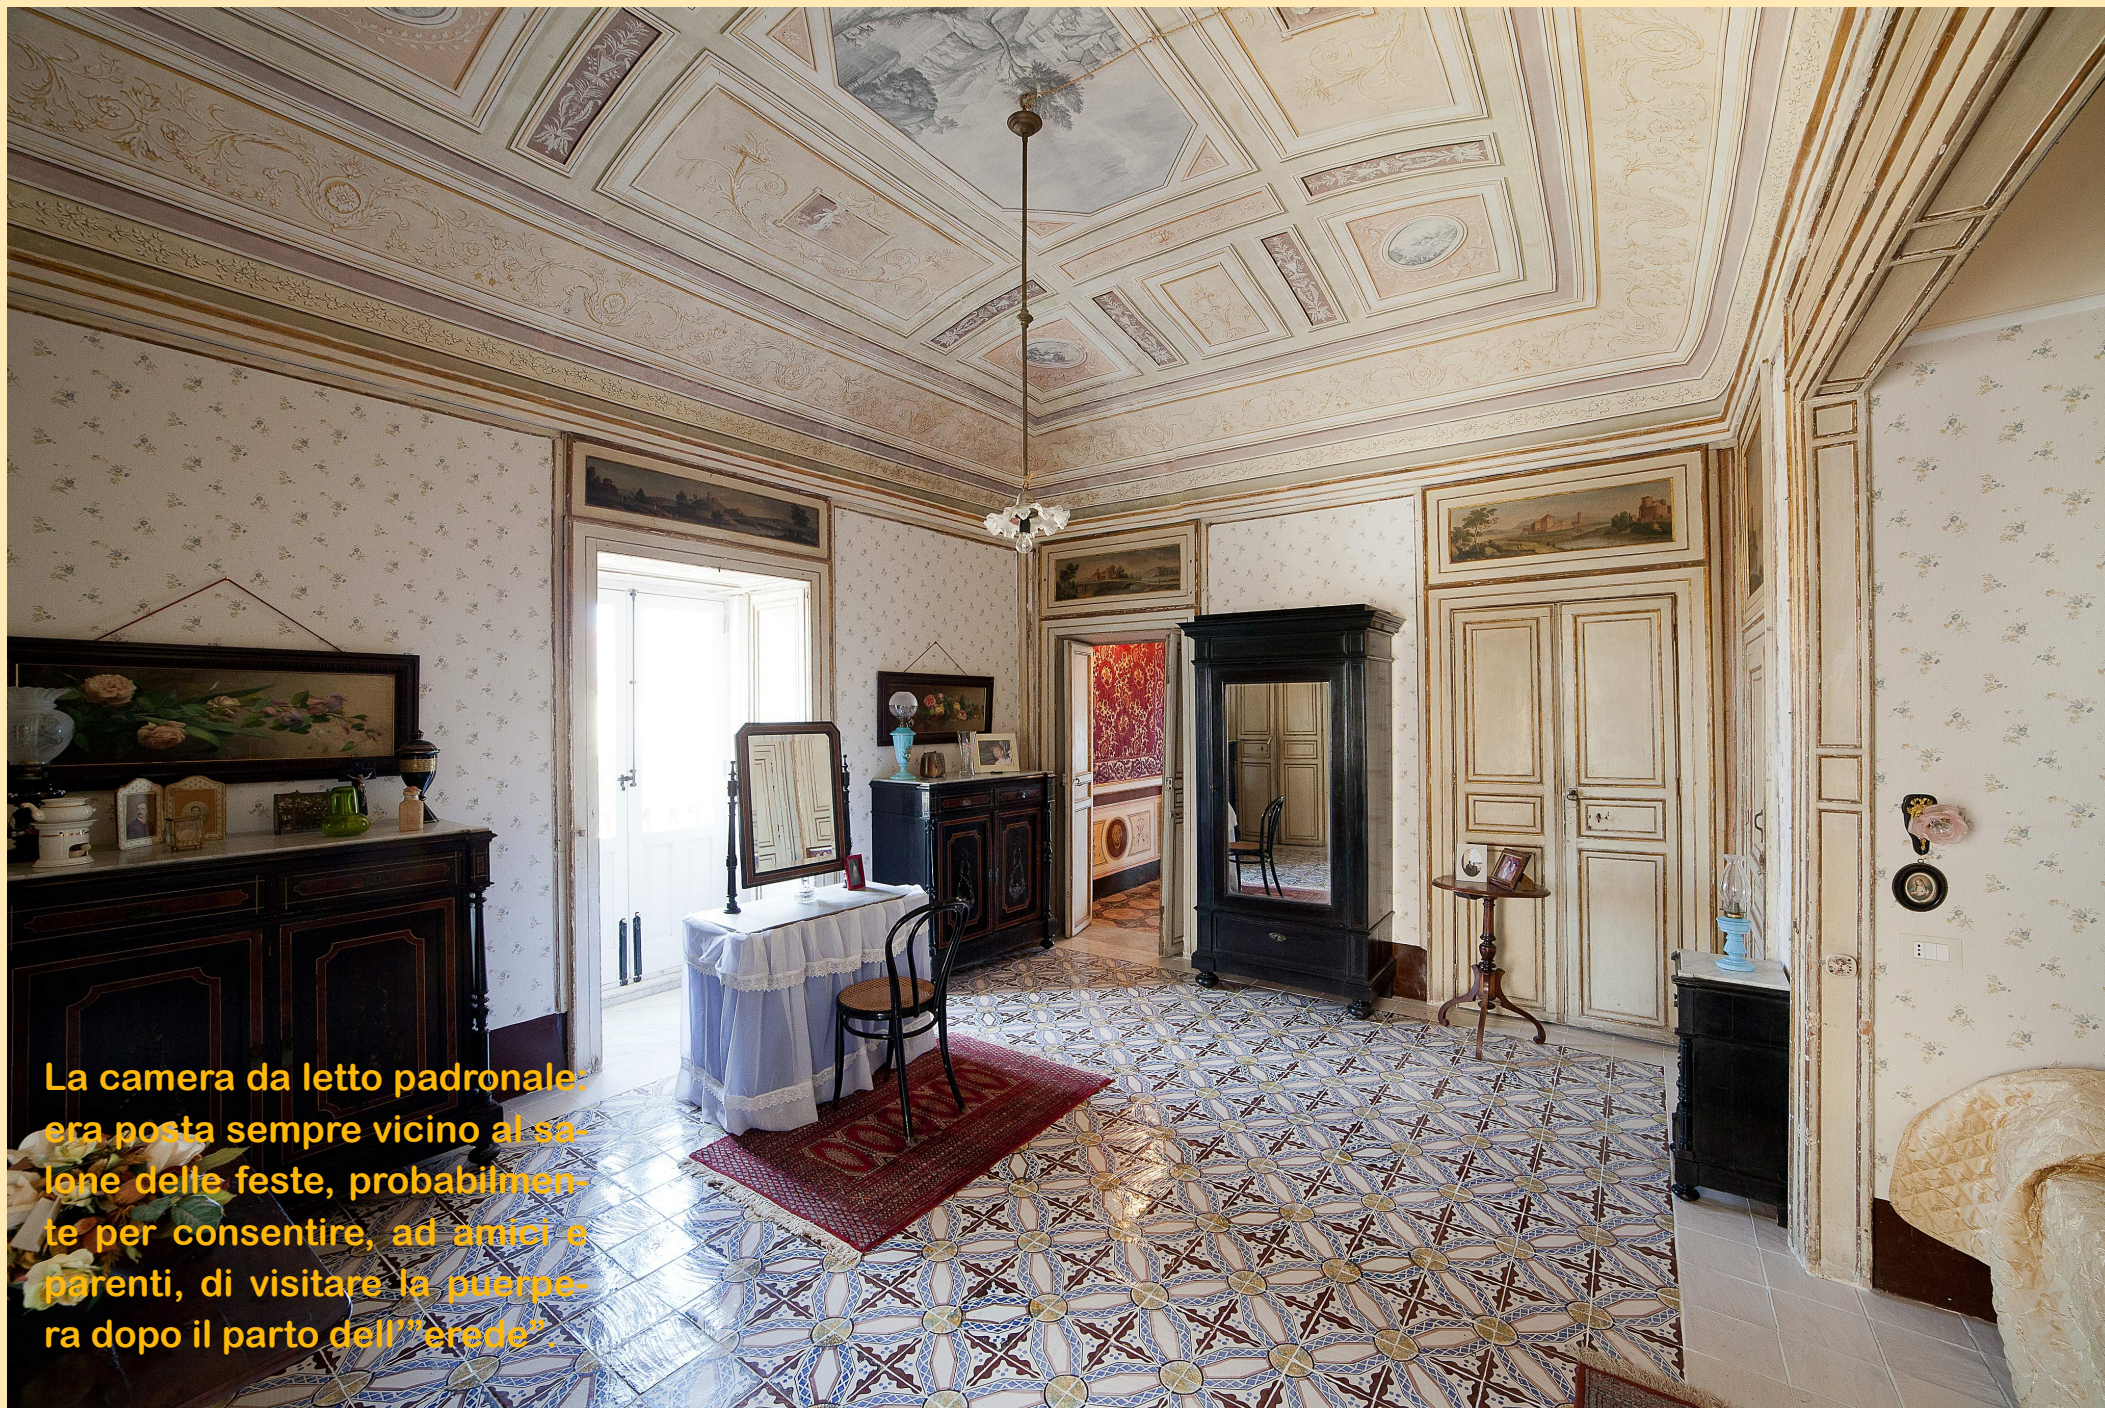
La camera da letto padronale era posta sempre vicino al salone delle feste, probabilmente per consentire, ad amici e parenti, di visitare la puerpera dopo il parto dell' "erede".

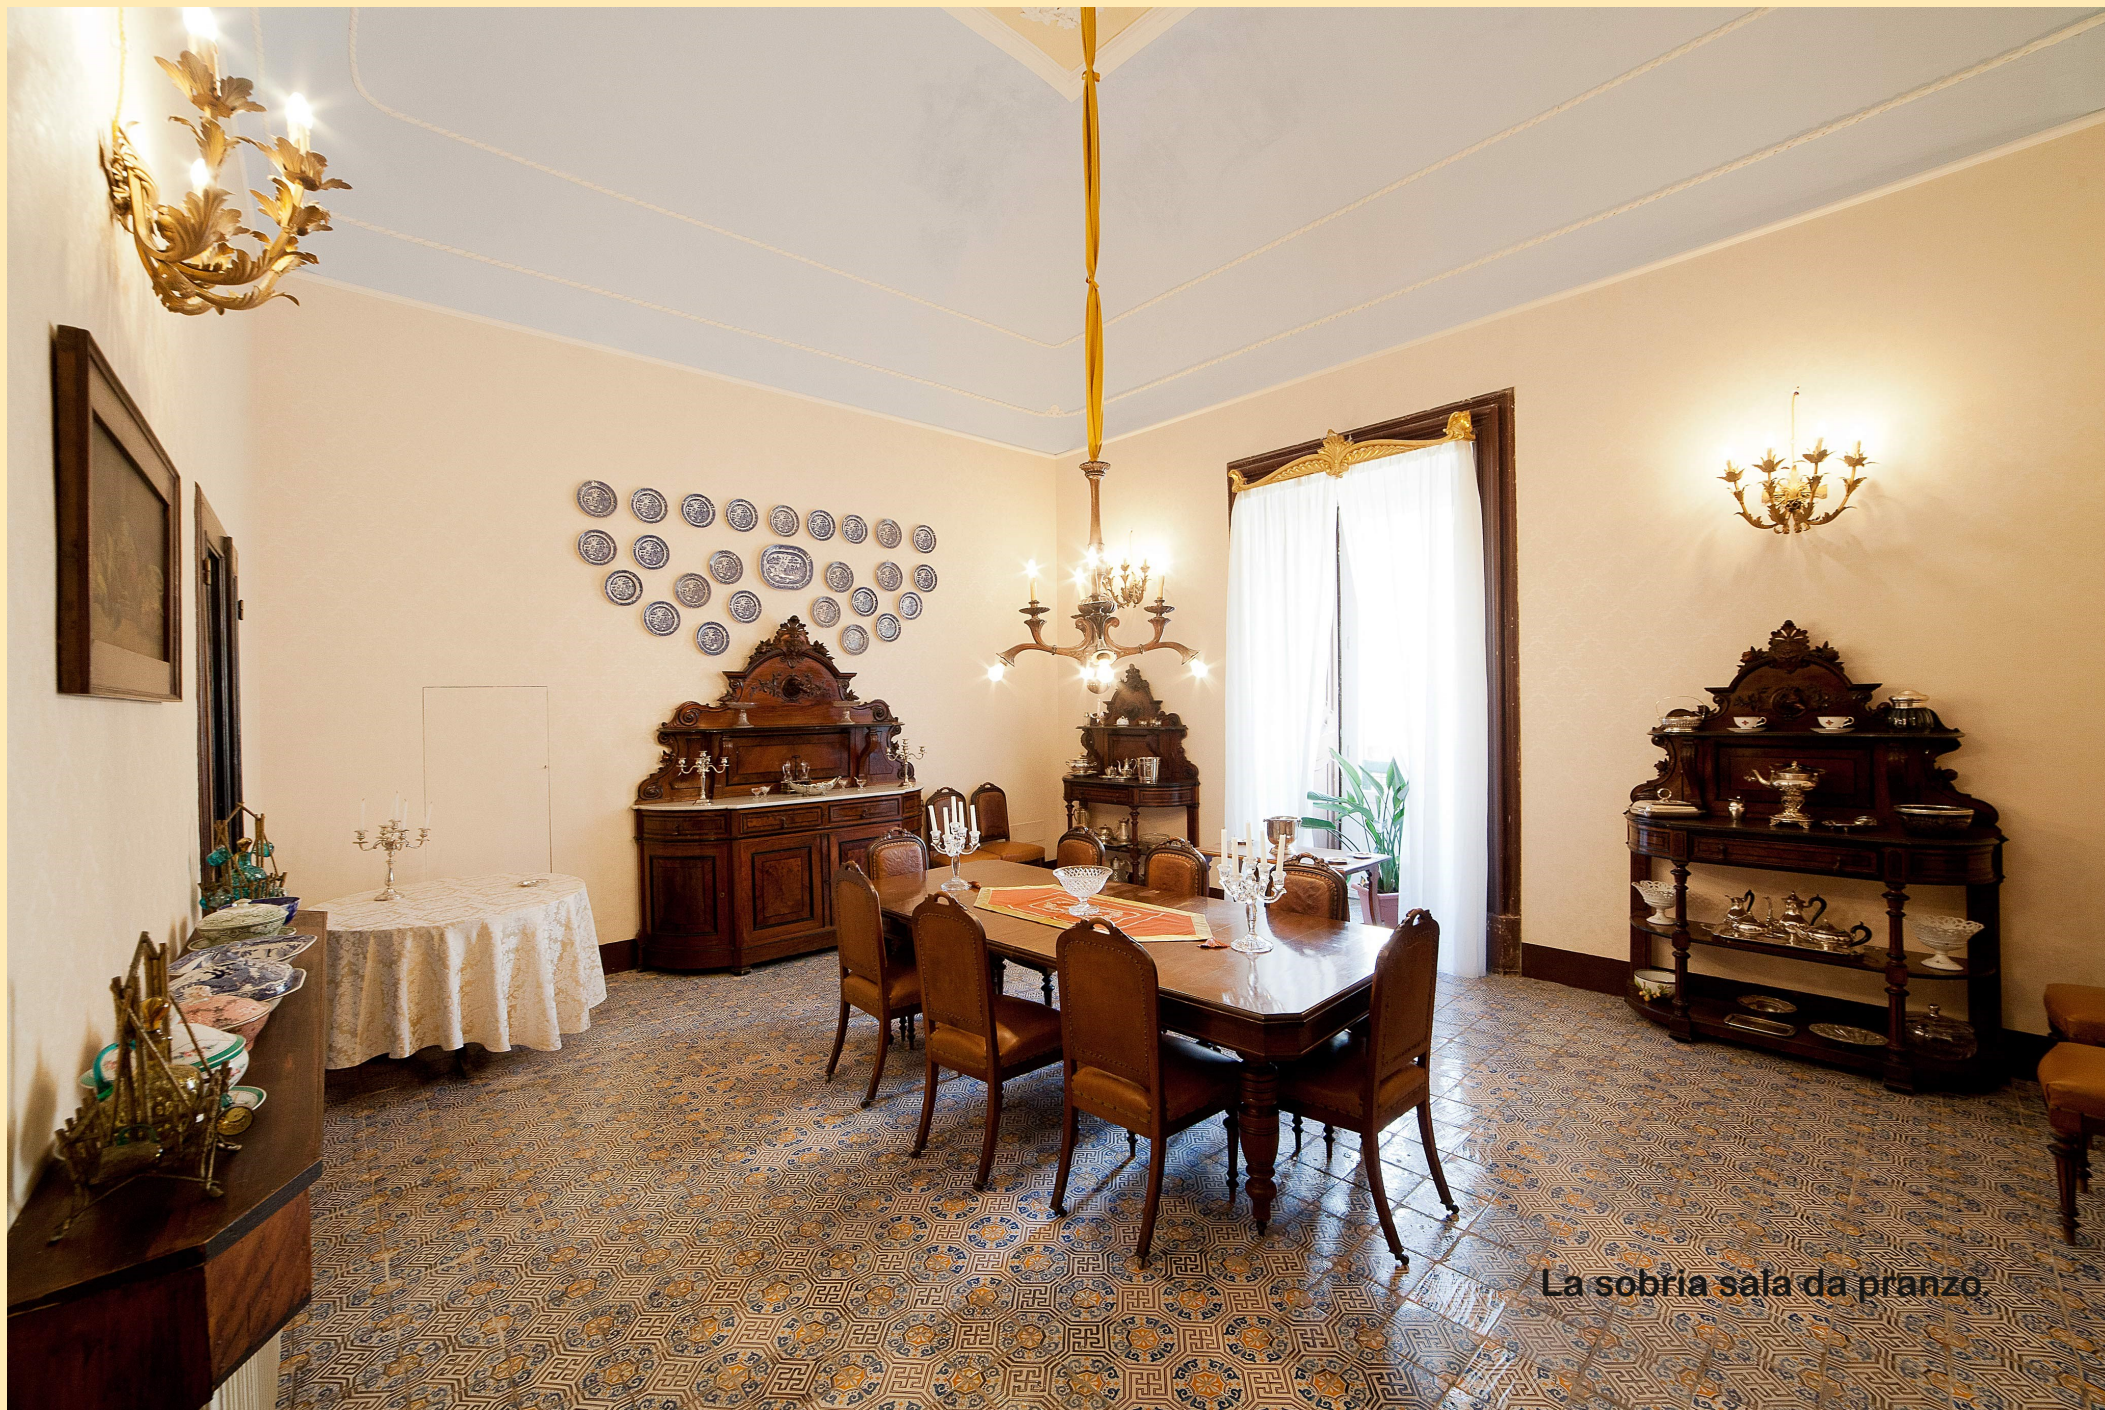
La sobria sala da pranzo.
